Az elhagyott szovjet nukleáris világítótornyok

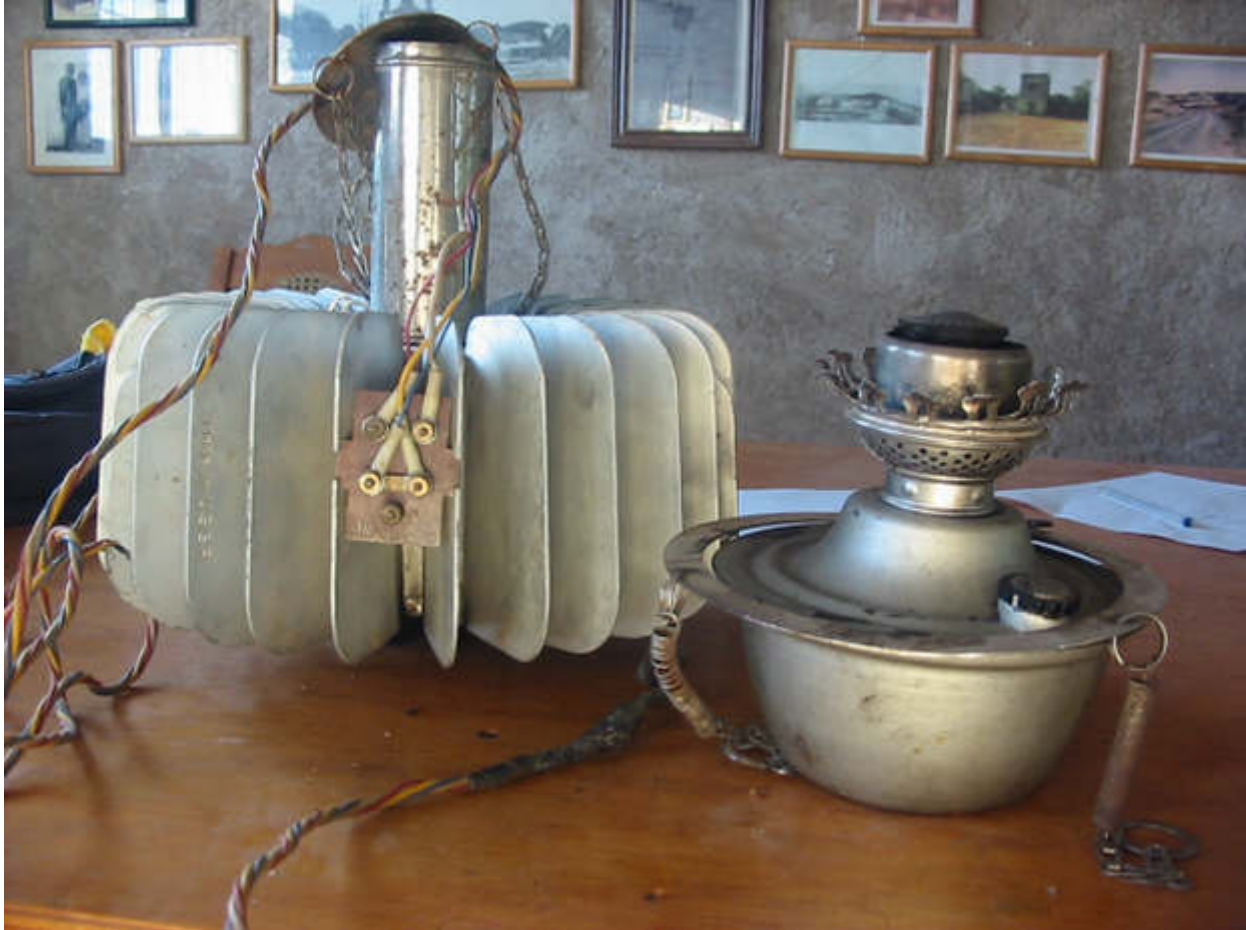
A beépítésre került RTG-k villamos teljesítménye **10 - 180 Watt** között mozgott, a világítótoronyba telepített technika energiaigényétől függően. **A berendezések üzemidejét 10 évre tervezték.**

Az RTG-k gyakorlatilag két technológiai részegységből épülnek fel: az **RHS** (Radionuclide Heat Source) nukleáris hőforrásból és a hőt villamos energiává átalakító technológiai modulból.

A stroncium-90 fűtőanyagot (**RHS-90**) stroncium titanát (SrTiO_3) formában kétrétegű kapszulában argon védőgázos hegesztéssel hermetikusan lezárják. Az RTG burkolatát rozsdamentes acélból, alumíniumból és ólomból úgy képezték ki, hogy fizikai behatásoknak ellenálljon és a sugárzási szint az egység burkolatán nem haladhatja meg a **2 mSv / h-t**, illetve egy méter távolságban a **0,1 mSv / h-t**.

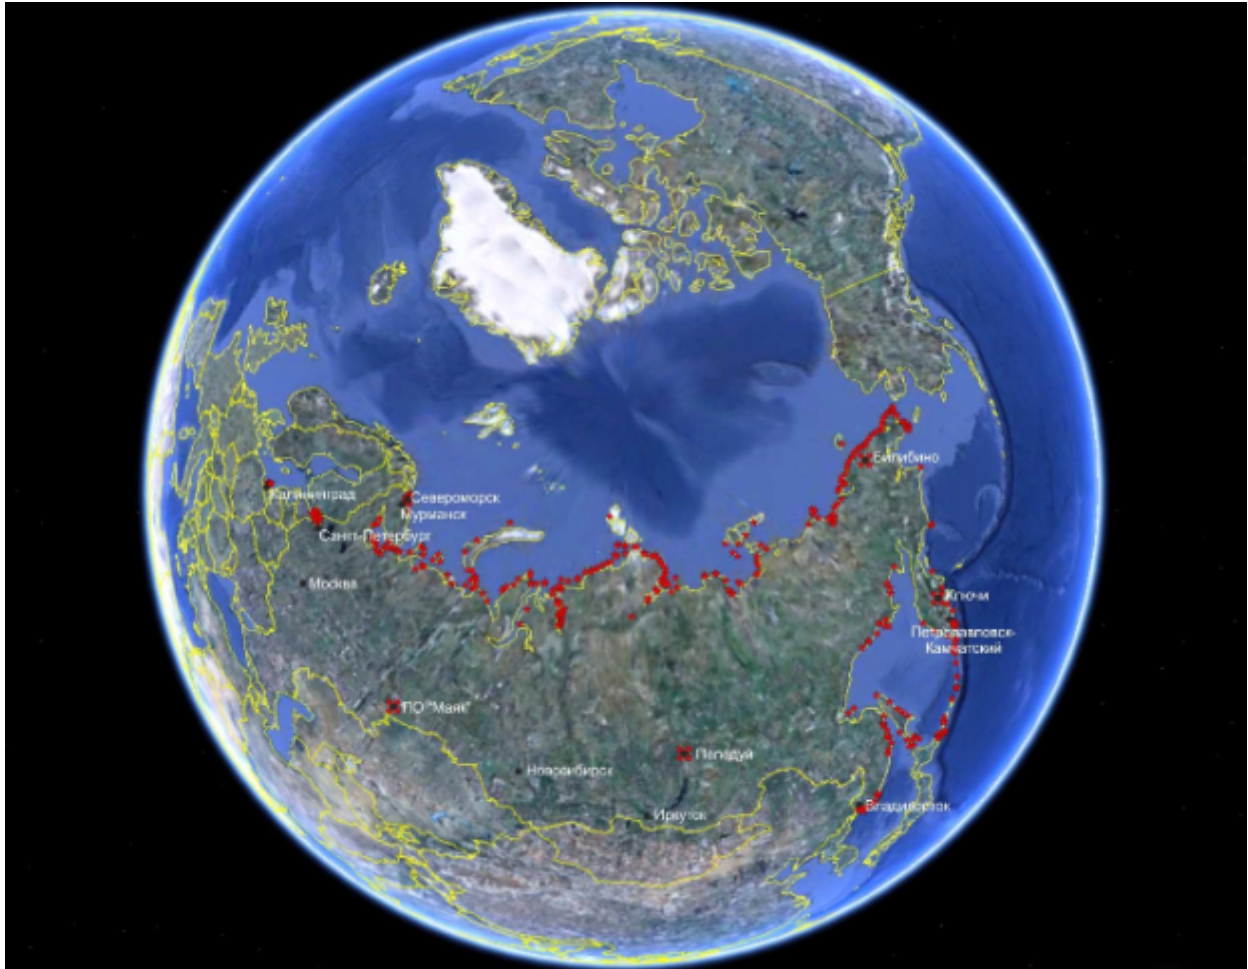
A termelt villamos energiát a helyszínen akkumulátor-telepekkel tárolták le. Nagyjából **1000**, ilyen nukleáris áramfejlesztővel szerelték fel a gyorsan kiépített világítótorny-láncot, és a tornyokat kiegészítő jelzőbójákat.

Ezek a tornyok – megelőzve a korukat – egyfajta robot-világítótoronyként működtek, a sötétségben automatikusan felkapcsolták a világítást és a hajók rádiójeleire is válaszoltak.

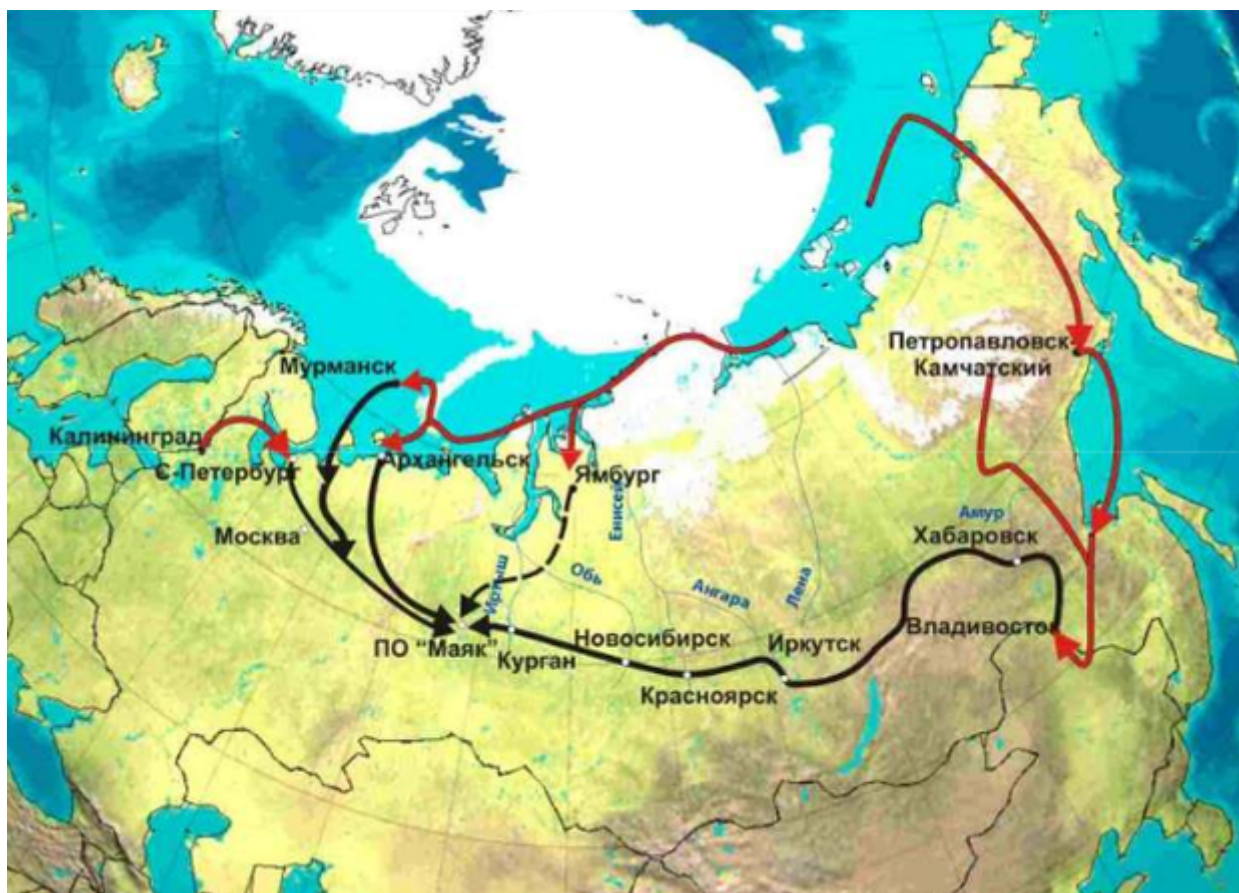
Az RTG-k begyűjtési tervét a fent már említett Grigoriev-jelentés vázolta:

A tervek szerint a begyűjtött RTG-eket 3 fő útvonalon (Vlagyivosztk, Arhangelszk, Murmanszk) szállították a krasznojarszki **Majak PO** üzembe, ahol kiegészített fűtőanyagukat, a stroncium-90 (^{90}Sr) -et letárolták.
